مسجد وسبالة موضي

حي الطريف - الدرعية

مشروع تسجيل وترميم مدينة الدرعية القديمة

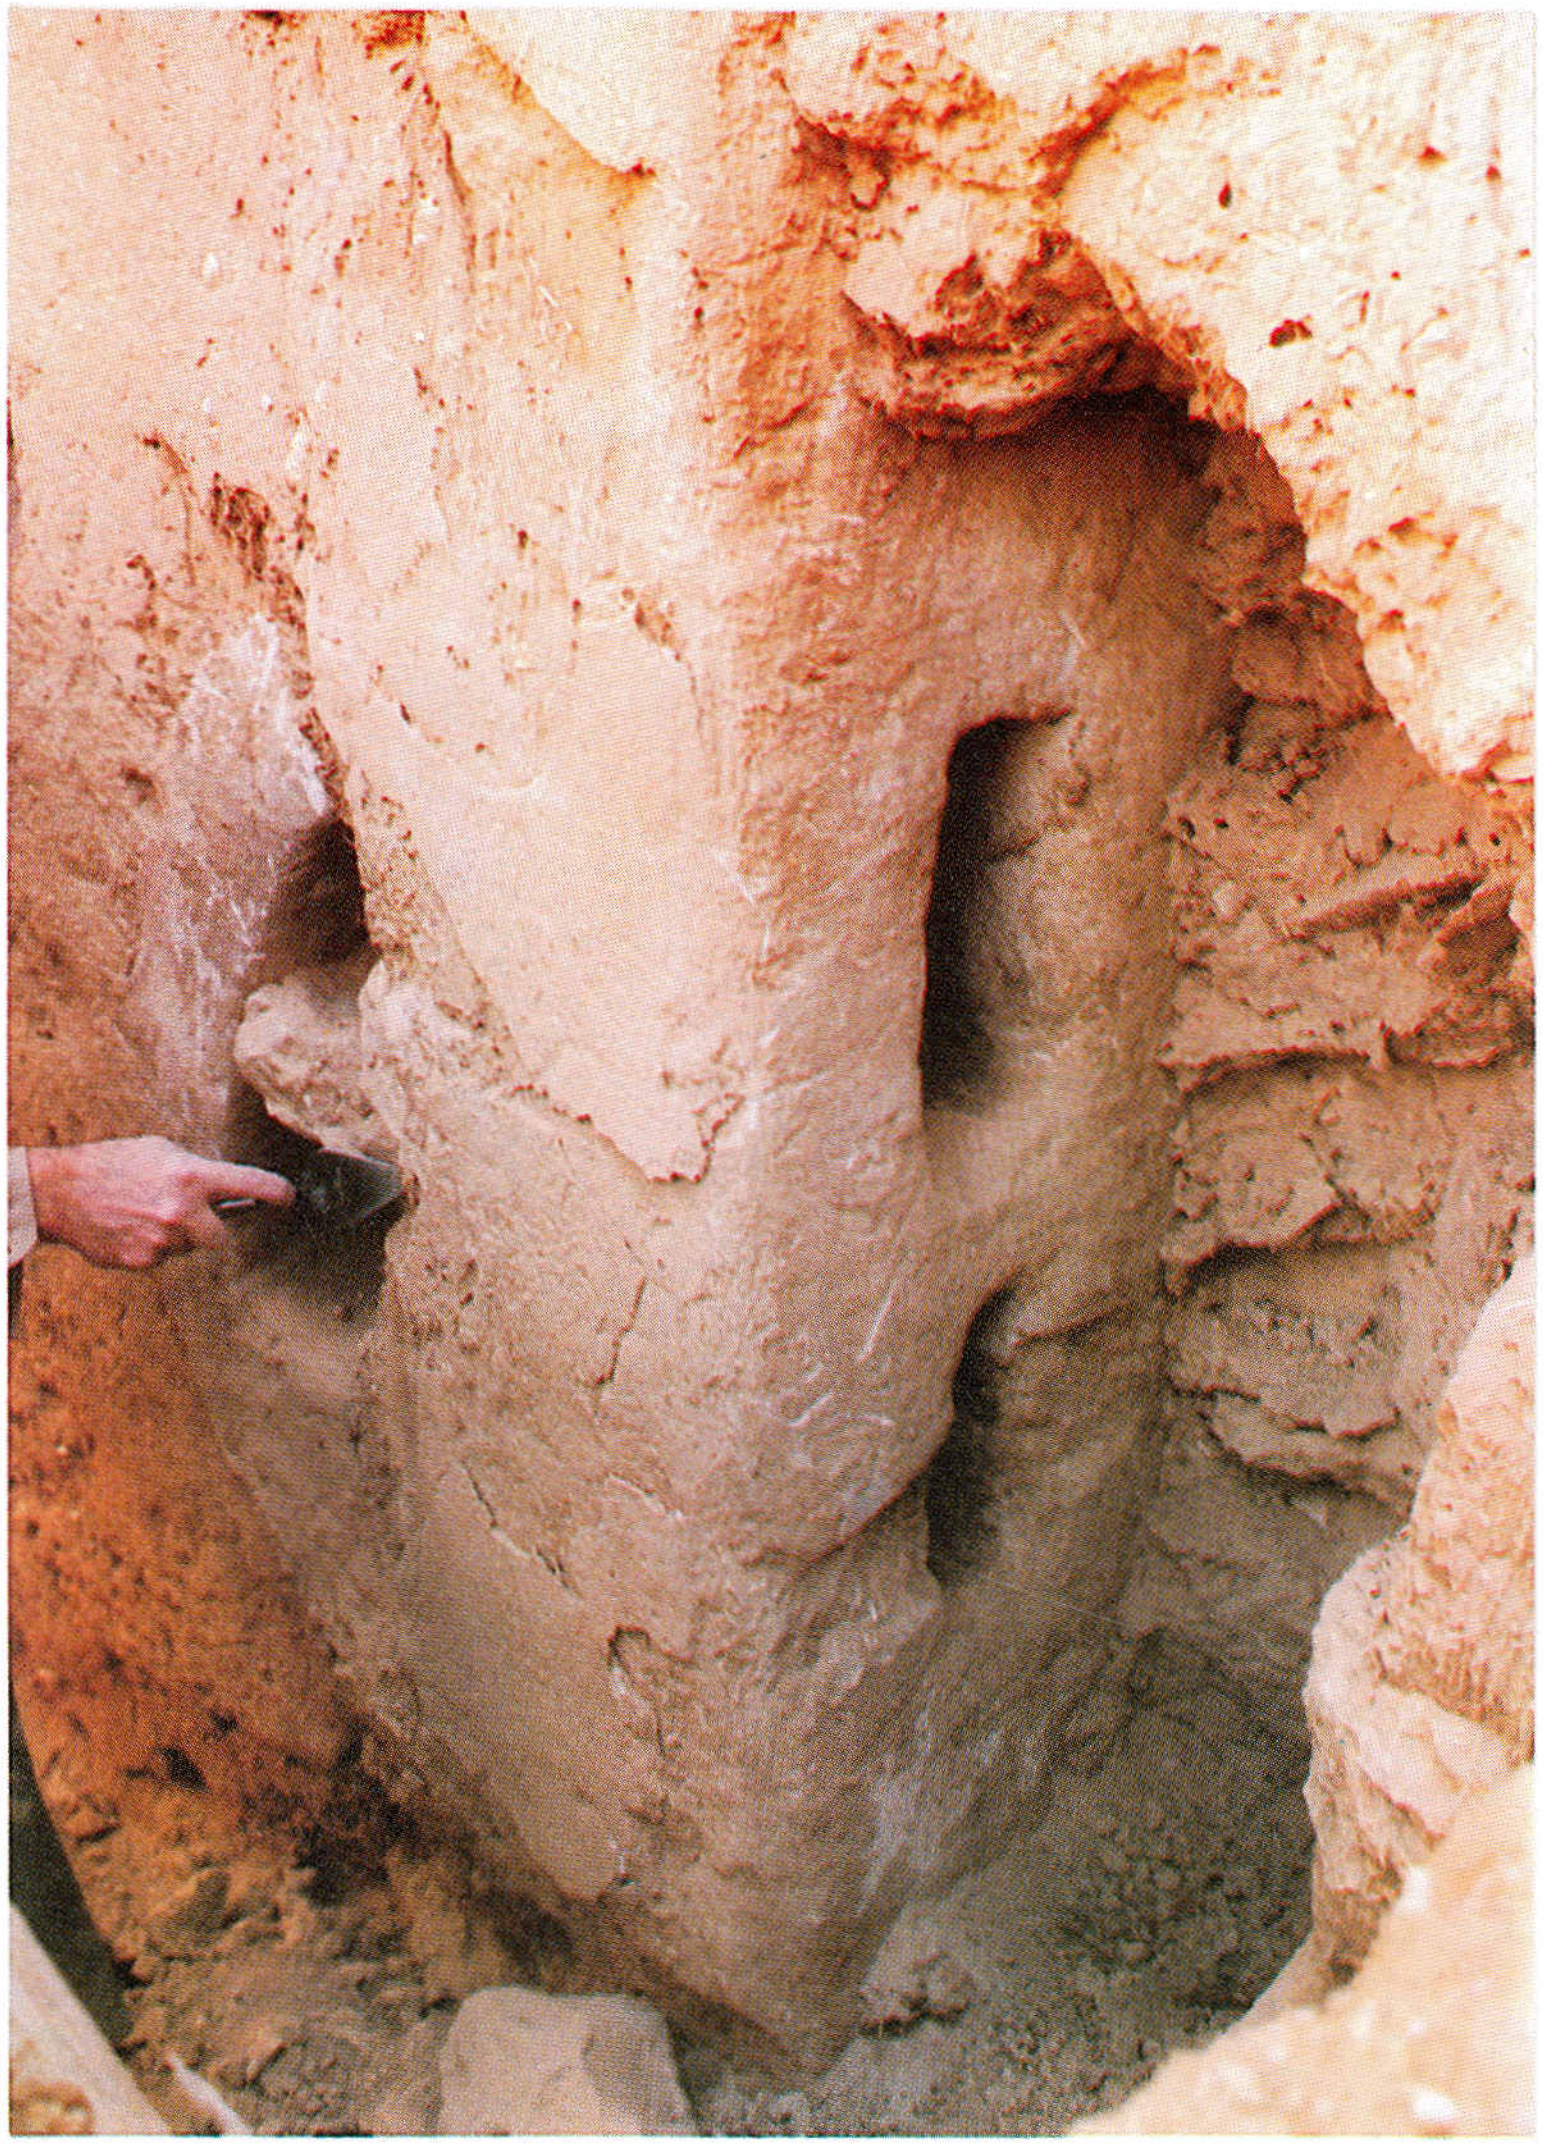
صورة تبين أعمال اللياسة الخارجية للكوة الموجودة بالحائط الجنوبي للسبالة وقد تهدم نصفها عند القيام بعمل البوابة المؤدية إلى المسجد

Detail of a plaster finished niche in the south wall of the Subaalat. Half of this arched niche was destroyed when a doorway connec- ting to the Mosque was installed.

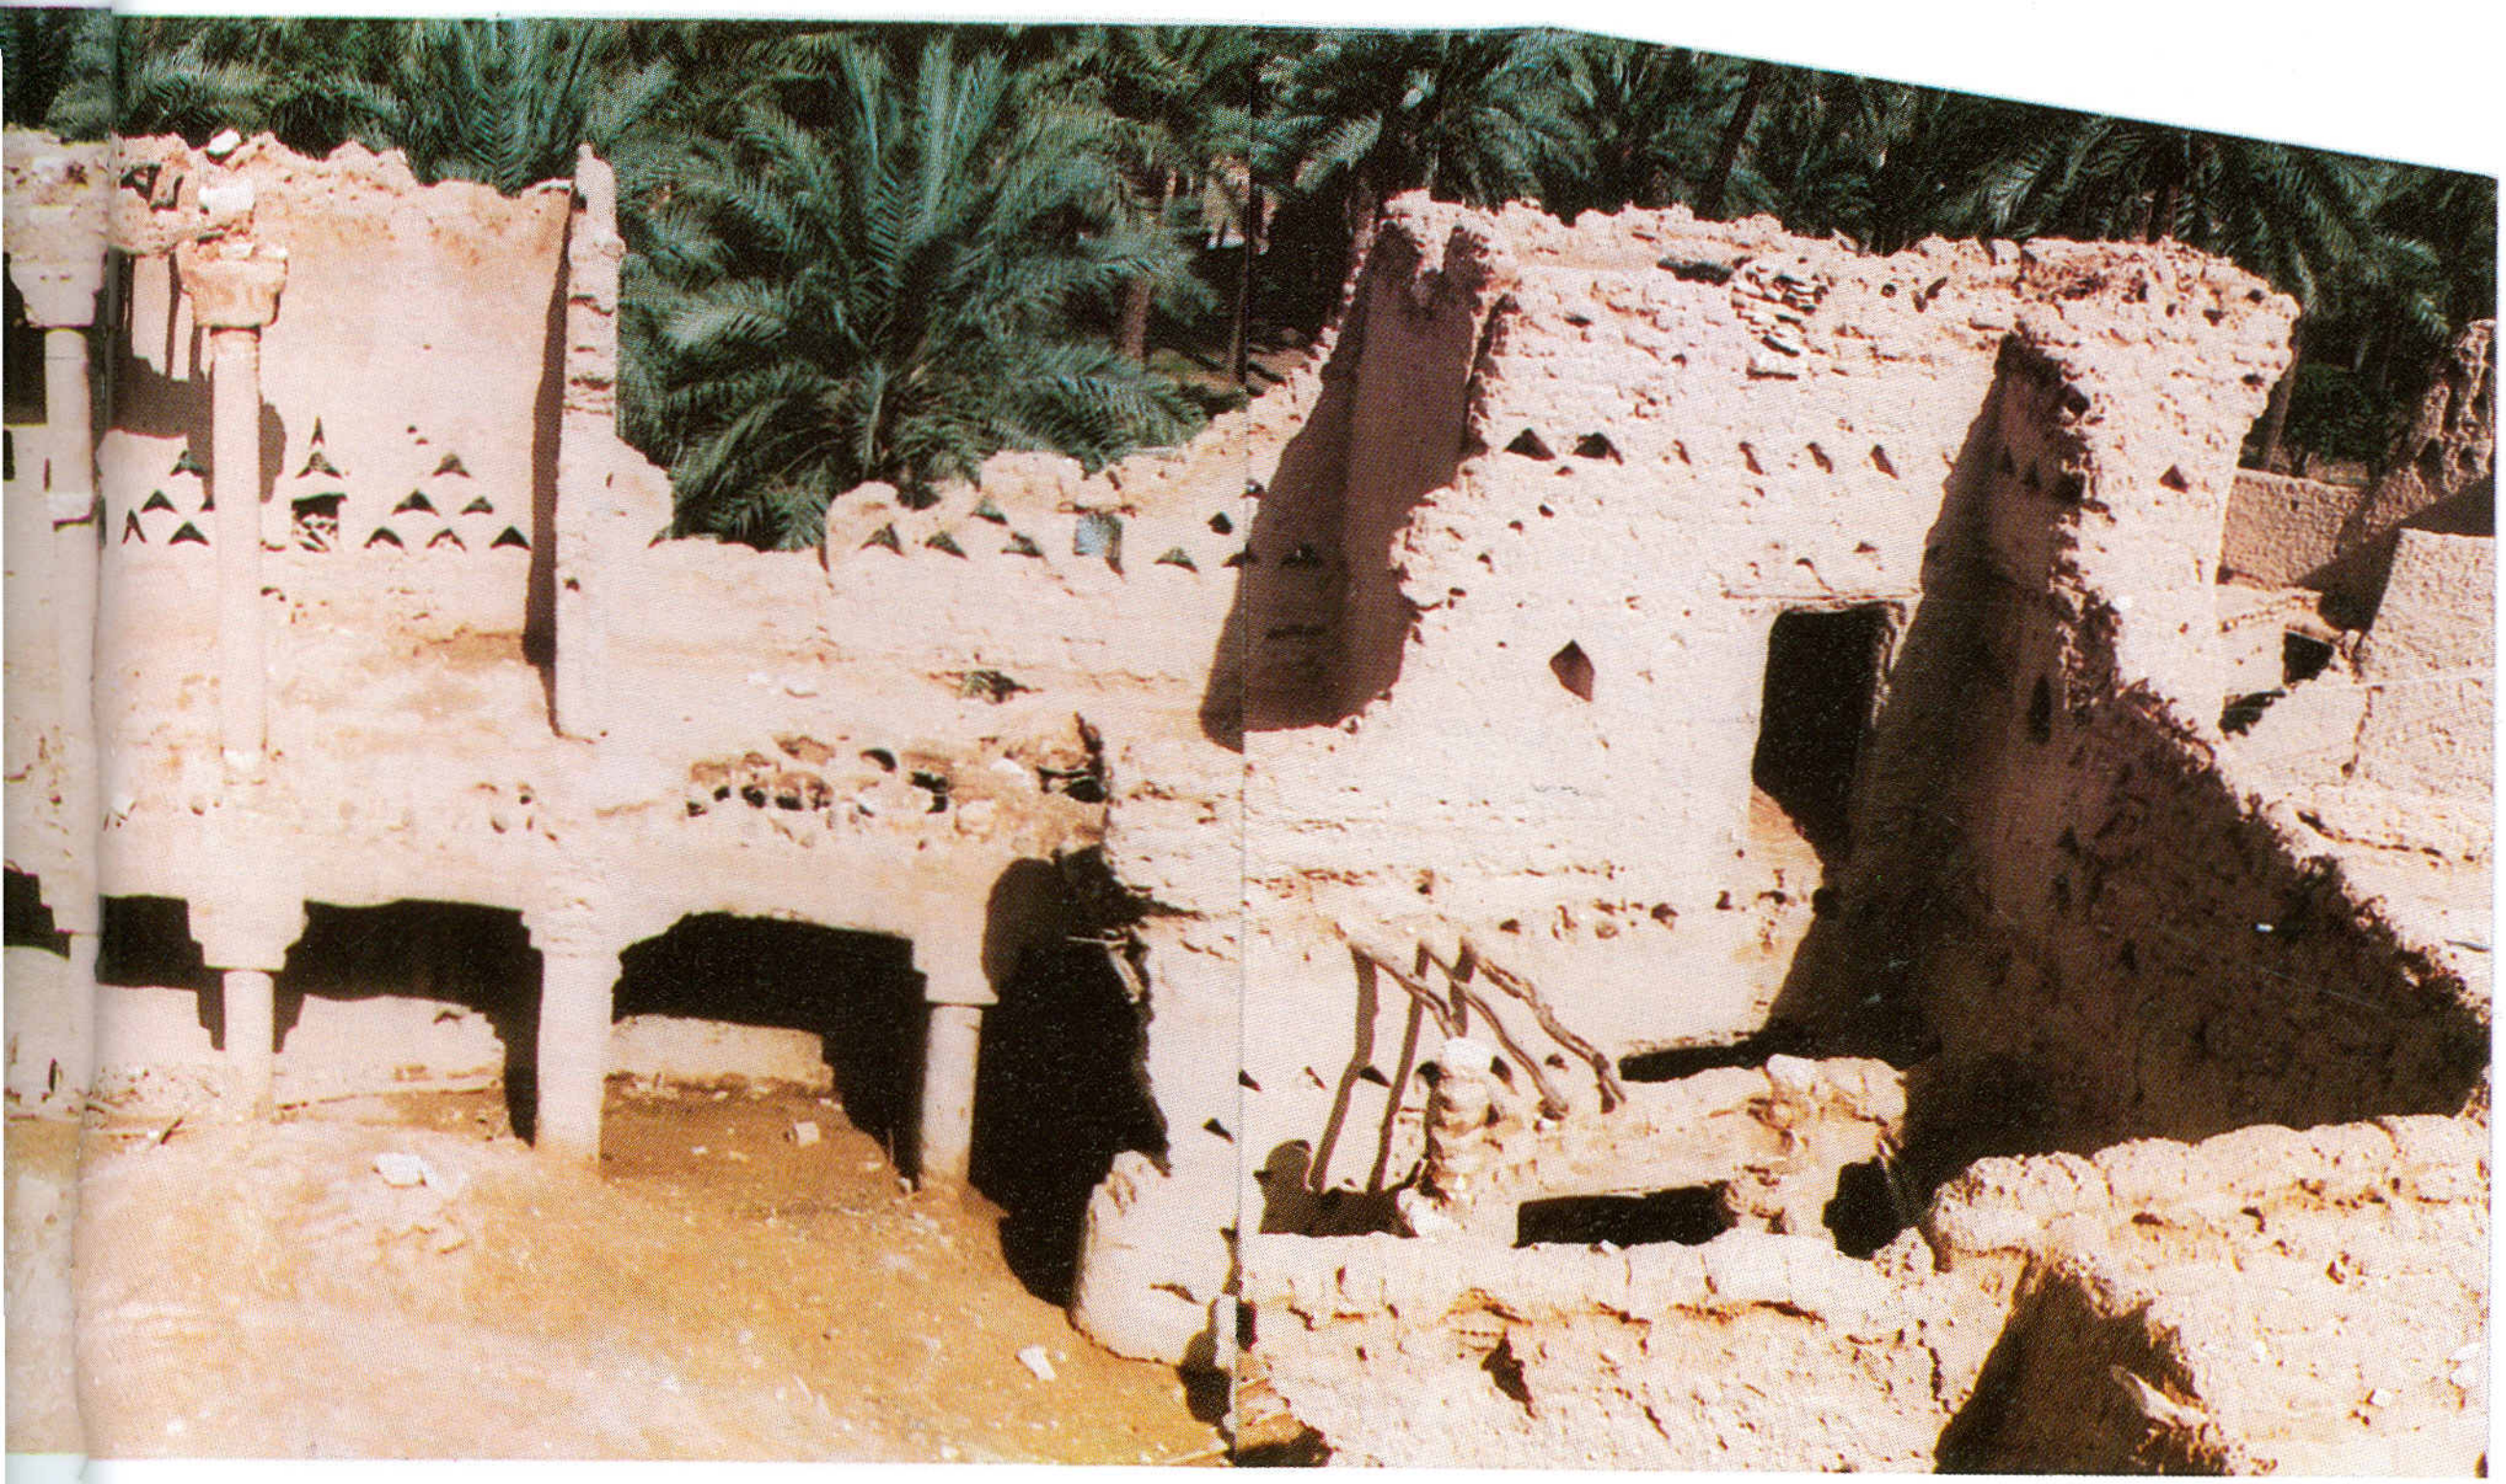
منظر للقطاع الصغير المتبقي من جدار السبالة الشمالي . وتظهر
أعمال البناء الحديثة بالطوب اللبن والموجودة بأعلى الجدار

View of the small surviving section of the Subaalat's north wall.
More recent adobe construction is visible above it.
